1. はじめに

近年、阪神高速道路では、構造物の定期点検の際に行われる接近点検の機会を最大限に活用し、構造物延命化の一助、あるいは計画的な恒久補修や次回点検時までの劣化進行抑制として、鉄筋露出部に対する防錆措置などの可能な限りの応急措置を実施している。

しかしながら、鋼部材を対象とする応急措置に使用している材料の評価選定については、多種材料を同条件で耐久性能を比較するのではなく、材料規格・仕様やメーカー・ヒアリング等から得られる情報より評価選定し運用しているのが現状である。そこで、鋼部材に対する応急措置材料の耐久性能を評価することを目的に、鋼構造物等の補修に実績のある既往の補修材料でスプレータイプを基本としつつ、一部刷毛塗りタイプや現場適用は困難と想定したが、腐食因子を遮断できるフィルムタイプも比較用として選定し、11種類13仕様について塗膜性能評価を実施した。

本稿では、錆鋼板に応急措置材料を塗布した試験片を用いて促進腐食試験を実施し、塗膜外観評価ならびに付着性試験結果等から、今後の点検時に使用する応急措置材料について検討を行った。

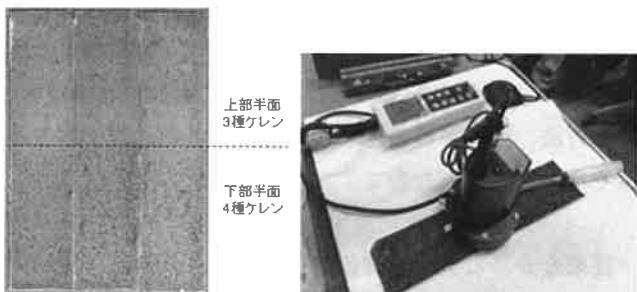
図-2.1 試験片基板（錆鋼板） 写真-2.1 付着塩分量の測定状況

作製した錆鋼板は、表面及び錆層の内部に塩分が残存しているため、湯洗を繰返して塩分を除去した。その後、現場での施工を模擬するため、図-2.1のように錆鋼板

の上部半面は、マジクロン処理により浮き錆および異物を除去する程度の低レベルな3種ケレンを施し、下部半面はサンドペーパー（#150）を軽くあて、浮き錆及び異物を除去する程度の4種ケレンを施した。これは、点検時施工のため限られた時間の中で点検作業に支障をきたさない範囲での作業を想定したものである。また、塗替時の表面塩分付着量は、規定値である50mg/m²以下にする必要がある¹⁾ため、写真-2.1に示すように付着塩分測定を行い、約10mg/m²～30mg/m²程度になるよう調整した。

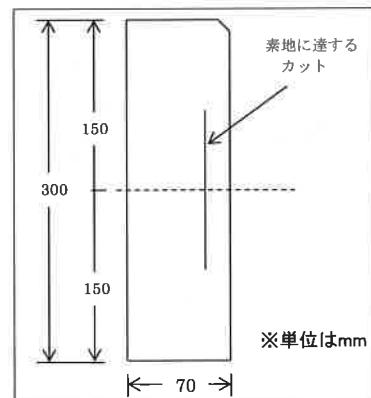
図-2.2 試験片のカット入れ模式図

試験片へのカット入れは補修工事の足場設置による接触や工具接触などによる外部要因損傷を想定したものであり、外部環境を受け易くなった箇所の防食効果を評価する。カットは素地に達するまでを行い、図-2.2に示すように上下部連続した直線状とした。

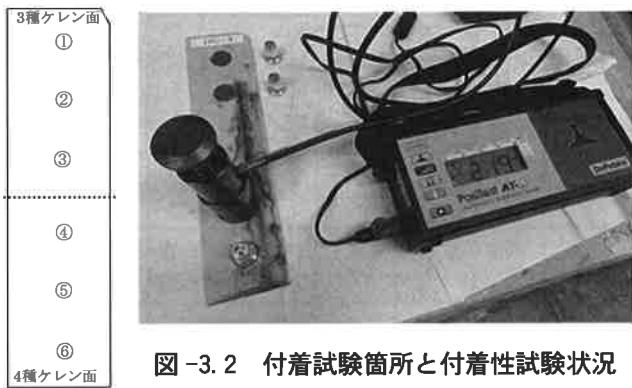
図-3.2 付着試験箇所と付着性試験状況

付着性試験はJIS K 5600-5-7:1999 塗膜の機械的性質・付着性(プルオフ法)に準じて行い、試験は促進腐食試験の前後で行った。なお、評価する時間軸を合わせるために、180日まで促進腐食試験を実施した仕様は150日の付着性試験も実施している。図-3.2に付着試験箇所と付着性試験状況を示す。なお、①⑥は一般部として、②③④⑤はカット部の試験値とする。初期付着性は各試験片とも、3種ケレン試験面(上半面①②③)および4種ケレン試験面(下半面④⑤⑥)それぞれ3カ所(合計6カ所)実施する。促進腐食試験後の付着性については、各試験片とも3種ケレン試験面(上半面①②)および4種ケレン試験面(下半面⑤⑥)それぞれ2カ所(合計4カ所)実施する。

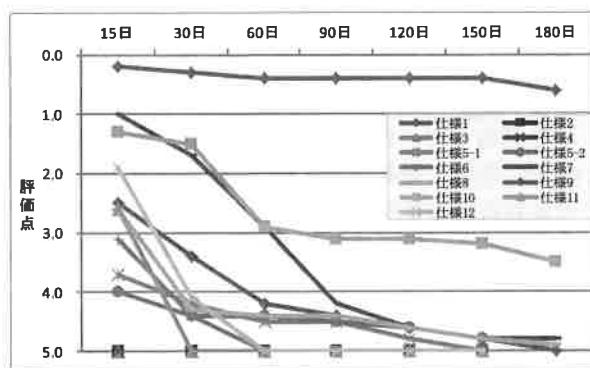
図-5.1 促進腐食試験結果（総合評価）上部 3種ケン

促進腐食試験後の塗膜外観評価結果のまとめを図-5.1～図-5.6に示す。ただし、早期に錆やふくれなど

による表面劣化が著しい仕様については 150 日で試験を終了した。なお、当初計画した 180 日まで促進腐食試験を行った仕様は 13 仕様中 5 仕様であった。

促進腐食試験 150 日での外観評価について、3 種ケレンの総合評価では 13 仕様中 11 仕様が 4 ~ 5 を示す結果となった。比較的良好であった仕様は、フィルムタイプ系の仕様 9 が 0.4、二液形変性エポキシ樹脂塗料である仕様 10 が 3.2 の 2 仕様のみであった。また、清掃程度の 4 種ケレンでも前述の 2 仕様（仕様 9 : 0.4、仕様 10: 2.7）が比較的良好であった。仕様 9 はマーキングフィルムが外部からの水の進入を防止しているため強い防食性能を発揮していると考えられる。また、仕様 10 は 60 日までは腐食が進むものの、60 日以降の劣化傾向は小さく、比較的良好な防食性を示している。エポキシ樹脂系に注目すると、エポキシ樹脂系 [無溶剤形一液性] の仕様 7 は 150 日で総合評価 4 を下回る結果 (4.2) となつた。同系のエポキシ樹脂系 [一液反応硬化形] 仕様 1 は、3 種・4 種ケレンとも 60 日で 4 に到達しており、同じ一液硬化形のエポキシ樹脂系である仕様 8 は 30 日で 4 に達しているが、150 日では共に 5 に近い状況まで劣化している。

防錆顔料に亜鉛末（鱗片状を含む）を用いたもの（仕様 2、仕様 3、仕様 4）に注目すると、促進腐食試験 15 日時点で総合評価が 5 を示し、3 種ケレンおよび 4 種ケレン共、既存の錆の進行を抑制することはできな

また、モルタル系の仕様 5 - 1 および仕様 5 - 2、エポキシ樹脂系 [潜在硬化形] の仕様 6、エポキシ樹脂系 [一液反応硬化形] 仕様 8、水系特殊アクリル樹脂系の仕様 11 および仕様 12 の 6 仕様については 30 日には総合評価が 4 を下回る結果であり、仕様 2 ~ 4 と大差ない結果となった。これらは下地処理レベルや塗装膜厚などが影響していると考えられるが、エアゾールスプレー系では特に補修の施工性を考慮に入れて試験片を作製しているため、錆層上で防錆効果を発揮するには塗装膜厚が少なかった可能性もある。防錆スプレー系（仕様 5 - 1・2）はセメント系のためか、素地からの錆が塗膜層を通して表面に現れる傾向があった。仕様 6 は粘度が低く施工性が劣ったため、塗装膜厚が小さく耐久性が低くなり防錆性に影響を与えた可能性がある。仕様 11 および仕様 12 は水系材料であり、基板錆層との付着性低下等により、塗膜劣化が進行した。

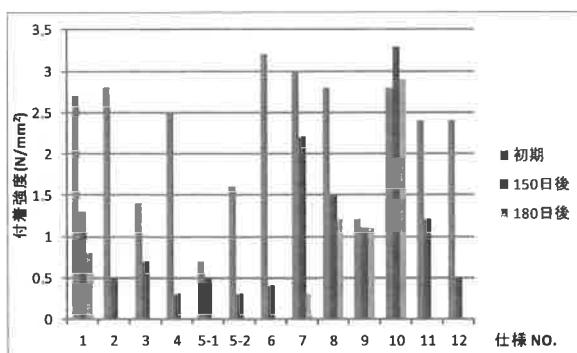
図-5.7 付着性試験の付着強度と減少率（上部 3 種ケレン 一般部）

初期および促進腐食試験終了後の付着性試験結果および減少率を図-5.7～図-5.10 に、また、破壊箇所を表-5.1 に示す。なお、破壊箇所表記の A は基板破壊（錆層）、AB は基板-塗材間の界面はがれ、BG は塗材内の凝集破壊を示す。促進腐食試験後の付着性は、シリコンコーティング材を用いて貼付けるタイプである仕様 9 を除き、大

幅な低下傾向を示したものが大半であった。仕様9の破壊箇所は何れもフィルムを貼る際に用いる接着材のシリコンコーティング材での凝集破壊であり、現時点では、基板錆層の劣化進行は窺えない。マーキングフィルムの防食性能が大きいと考えられる。基板破壊でありながら、

著しく低下している仕様（仕様2・3・4・5-1・5-2・6・12）は、期待された防食性能が望めず、基板錆層の腐食が促進されたため大きな低下傾向を示した。なお、150日の二液形エポキシ樹脂系の仕様10、一液形エポキシ樹脂系の仕様1（3種ケレン：カット部）、仕様7（3種ケレン：一般部）、仕様8（4種ケレン：カット部）については、初期に比べ低下しているが、促進腐食試験後も2.0N/mm²以上を示しており、基板錆層の劣化進行度合いも他の仕様に比べて大きくないといえる。ただし、180日になると仕様10以外は3種ケレン4種ケレンとも初期に比べて明らかな低下傾向を示した。付着性良好なエポキシ樹脂系塗膜であるが、促進腐食試験による基板表面での付着劣化が進み、大きく付着活性点を失ったと推察できる。仕様10は減少率が小さいことより経時安定性が高いといえる。また、現時点では、二液タイプのエポキシ樹脂系の方が腐食環境因子を遮断し、付着性が維持できる塗膜を形成したと推察される。

破壊箇所については、一般的に基板錆層の破壊より、塗膜の凝集破壊の方が良好とされているが、錆層破壊でもその進行が抑えられている間は一定の効果があると評価できる。今回の試験では付着強度1.0N/mm²以上あれば付着性が良いと評価できるものとし、一律に促進腐食試験150日の付着強度を評価すると、一般部およびカット部とともに1.0N/mm²以上の仕様は、仕様1・7・8・9・10であった。
